**PROGRAM PRAC KONSERWATORSKO-RESTAURATORSKICH DREWNIANEJ  
STOLARKI OKIENNEJ I DRZWIOWEJ Z KOŚCIOŁA PW. PODNIESIENIA KRZYŻA ŚW.  
W OTYNIU, NR REJ. 1542 Z DN. 15.02.1965**

## **1. Dane**

Autor opracowania: Karolina Jeziorska, konserwator dzieł sztuki; specjalność: malarstwo i rzeźba polichromowana, dyplom UMK nr 1400/191568/2017, tel. 698961571

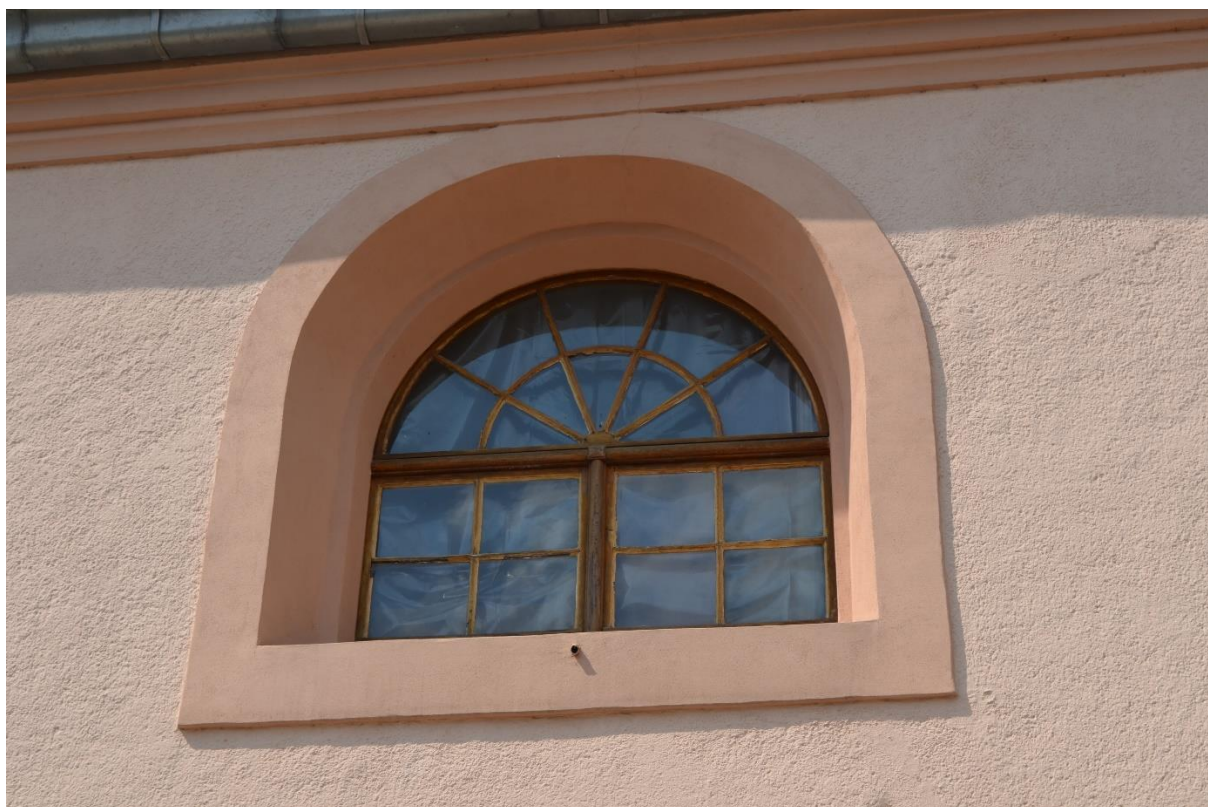
*Fot. 2 Okno elewacji południowej, druga kondygnacja.*

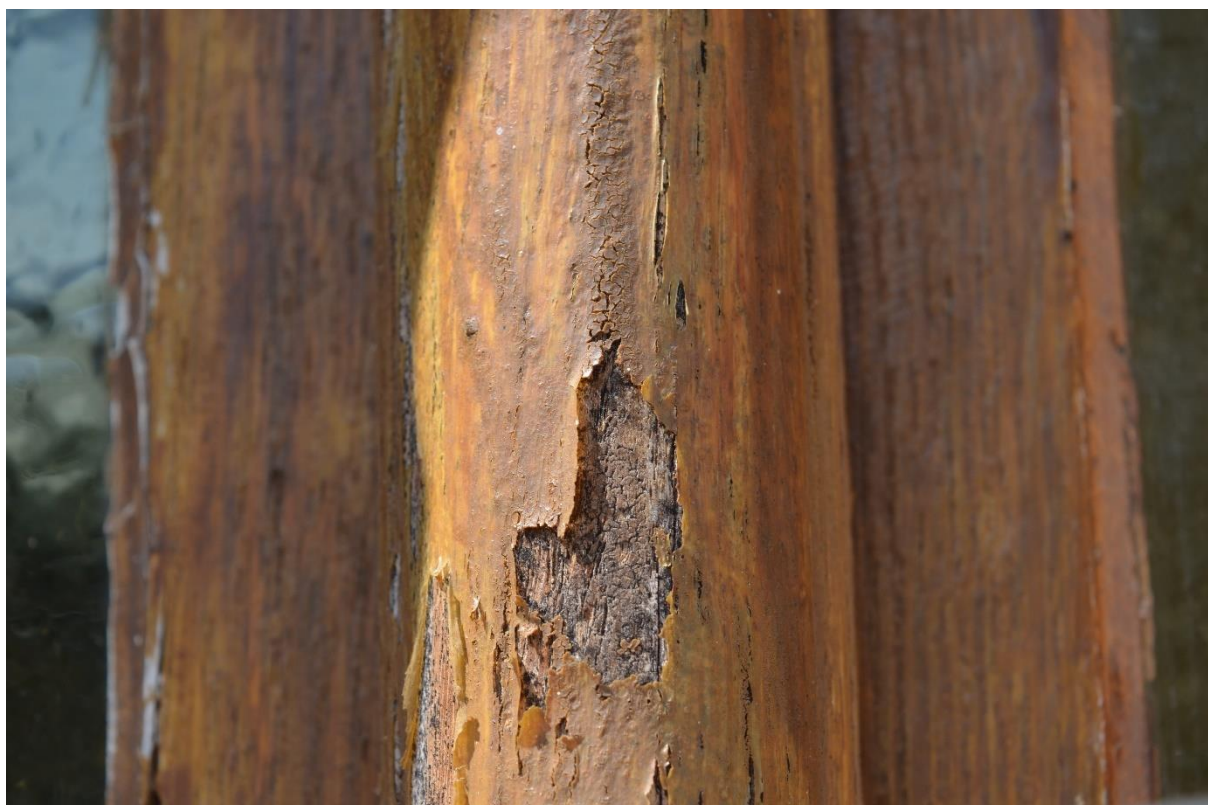
. Stan zachowania poszczególnych okien jest zróżnicowany. Okna elewacji południowej ze względu na swoje usytuowanie znajdują się w stanie gorszym niż pozostałe. Mimo to ich stan można określić jako dostateczny, tj. pozwalający na regularne użytkowanie. Na przestrzeni kilkudziesięciu lat zostały jednak pokryte wtórnymi warstwami malarskimi. Część z nich, wystawionych na najbardziej niesprzyjające warunki atmosferyczne (silne nasłonecznienie elewacji południowej) pozbawiona została ochronnych warstw malarskich, surowe drewno naprzemiennie przesuszane w okresie wiosenno-letnim i zawilgacane w okresie jesienno-zimowym najpewniej ma częściowo uszkodzoną strukturę. Kity szklarskie popękane, z ubytkami, wymagające wymiany.

*Fot. 3 Fragment warstw malarskich jednego z okien dolnej kondygnacji elewacji południowej.*

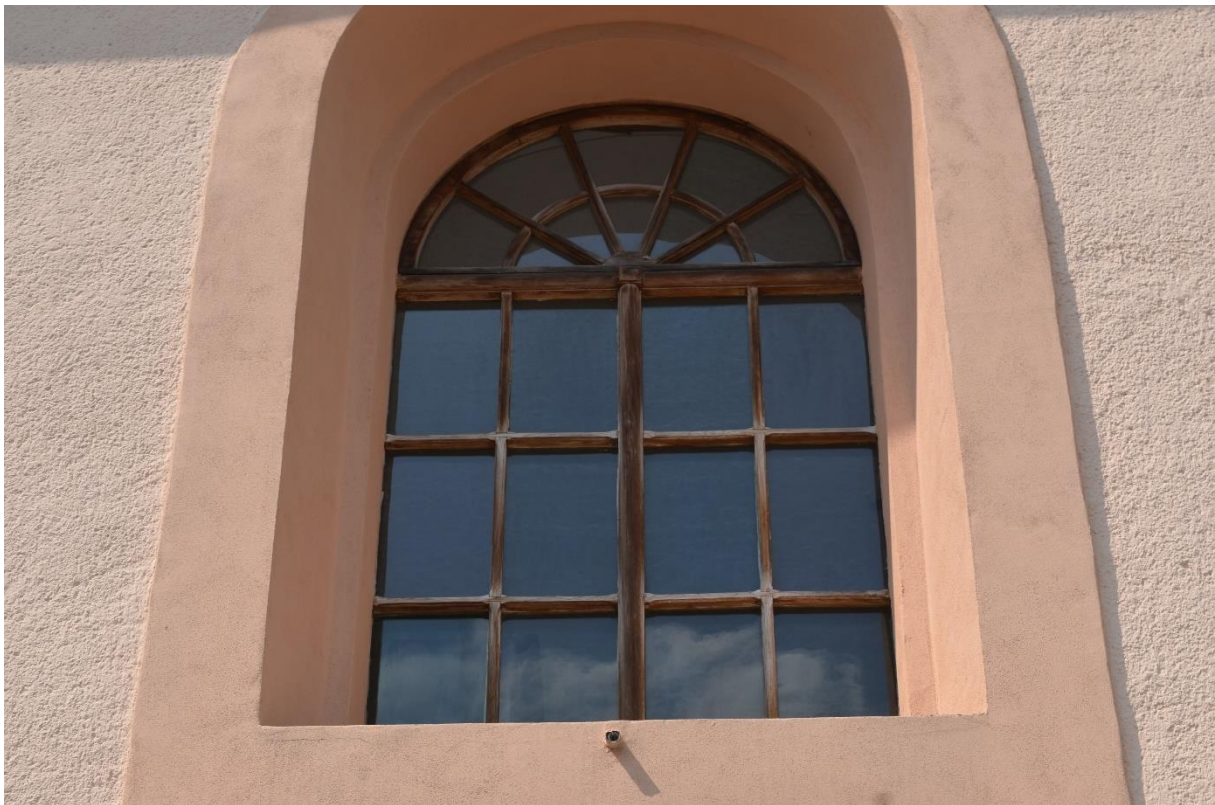
*Fot. 4 Okno drugiej kondygnacji elewacji południowej o konstrukcji krosnowej ze szczelinami krzyżowymi z nadświetleniem ze szczelinami w układzie promienistym: od strony zewnętrznej prawie w całości pozbawione warstw ochronnych/ malarskich.*

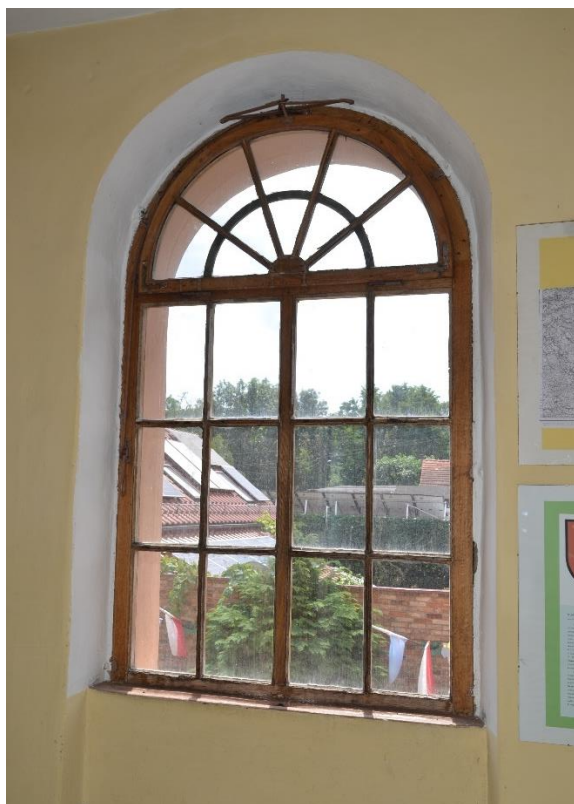
*Fot. 5 Okno drugiej kondygnacji elewacji południowej z nadświetleniem ze szczelinami w układzie promienistym – strona wewnętrzna.*

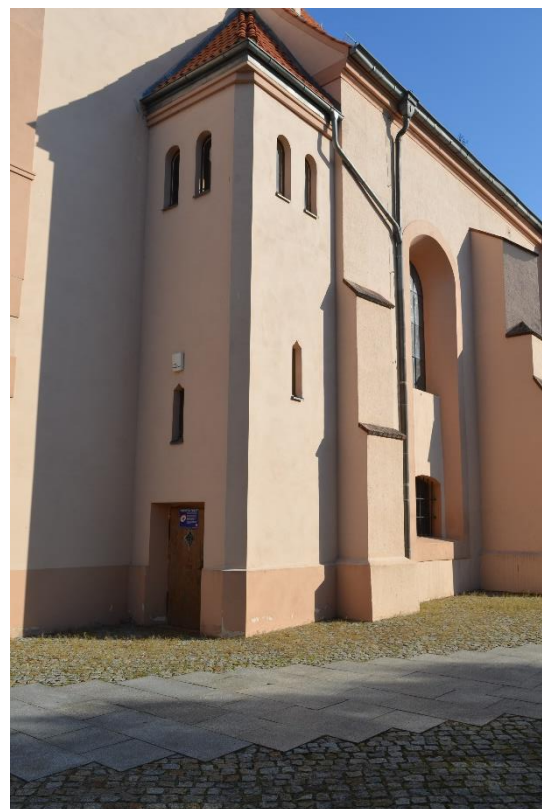
*Fot. 6 Okienka przybudówki elewacji południowej.*

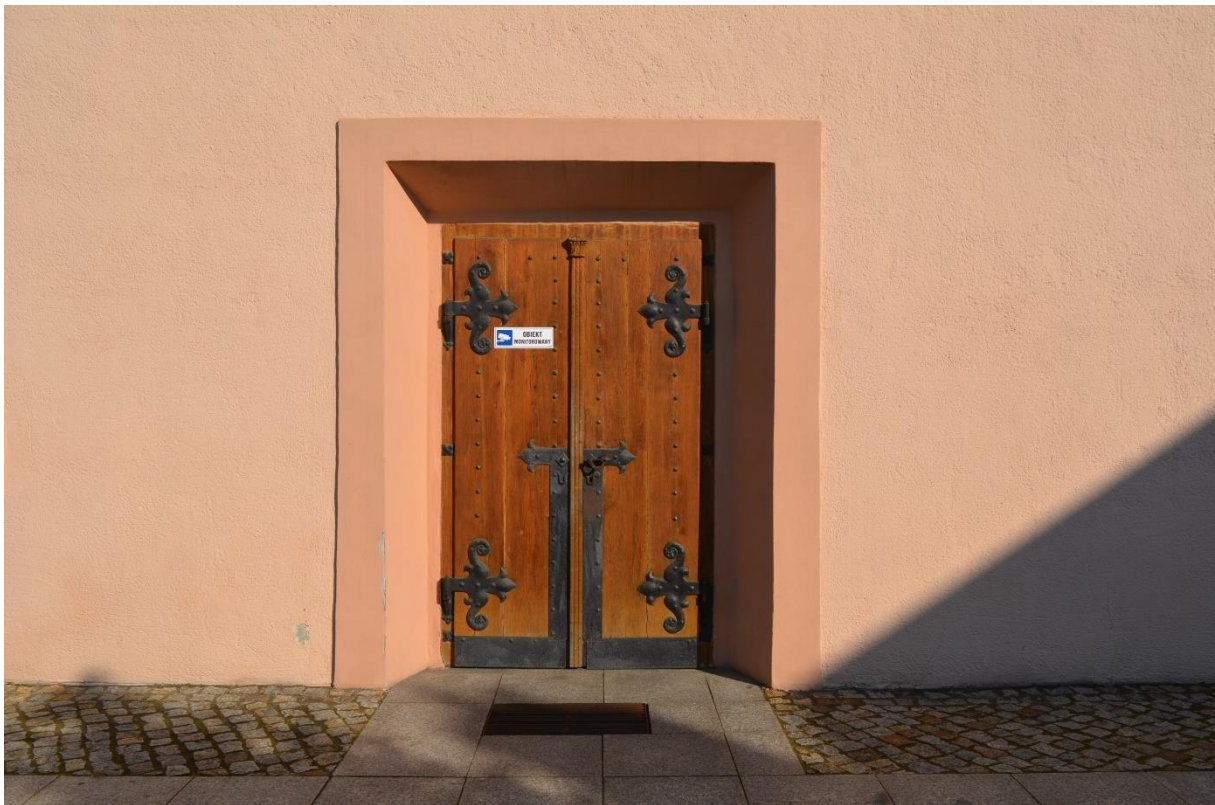
*Fot. 7 Drzwi wejściowe elewacji południowej.*

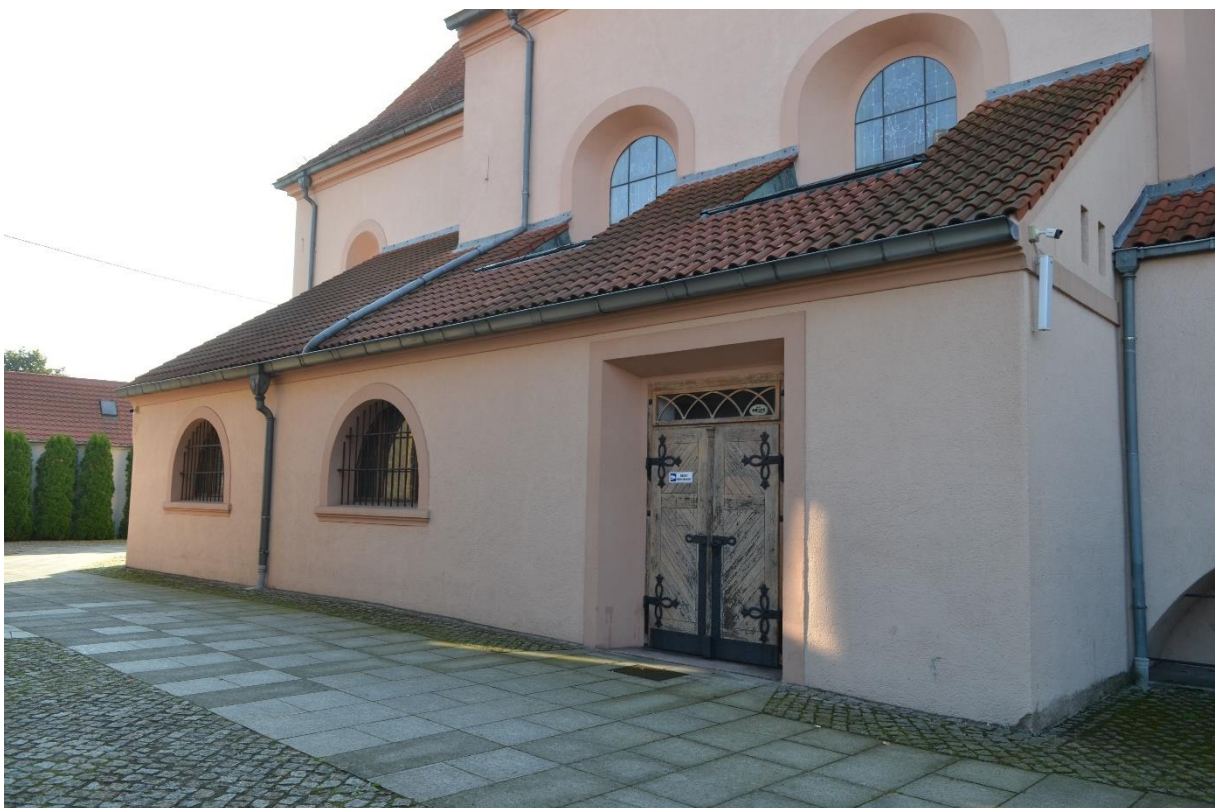
*Fot. 8 Część stolarki okiennej i stolarka drzwiowa elewacji północnej.*

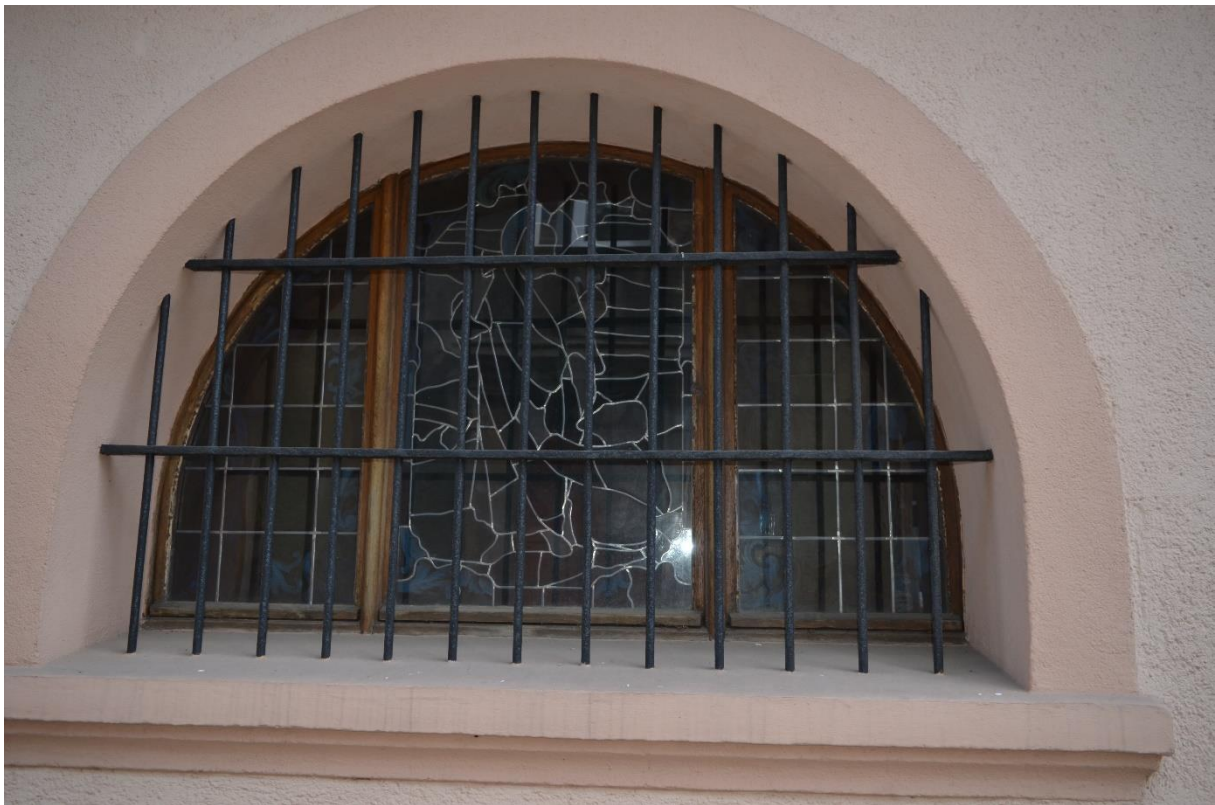
*Fot. 9 Okno elewacji północnej wypełnione witrażami.*

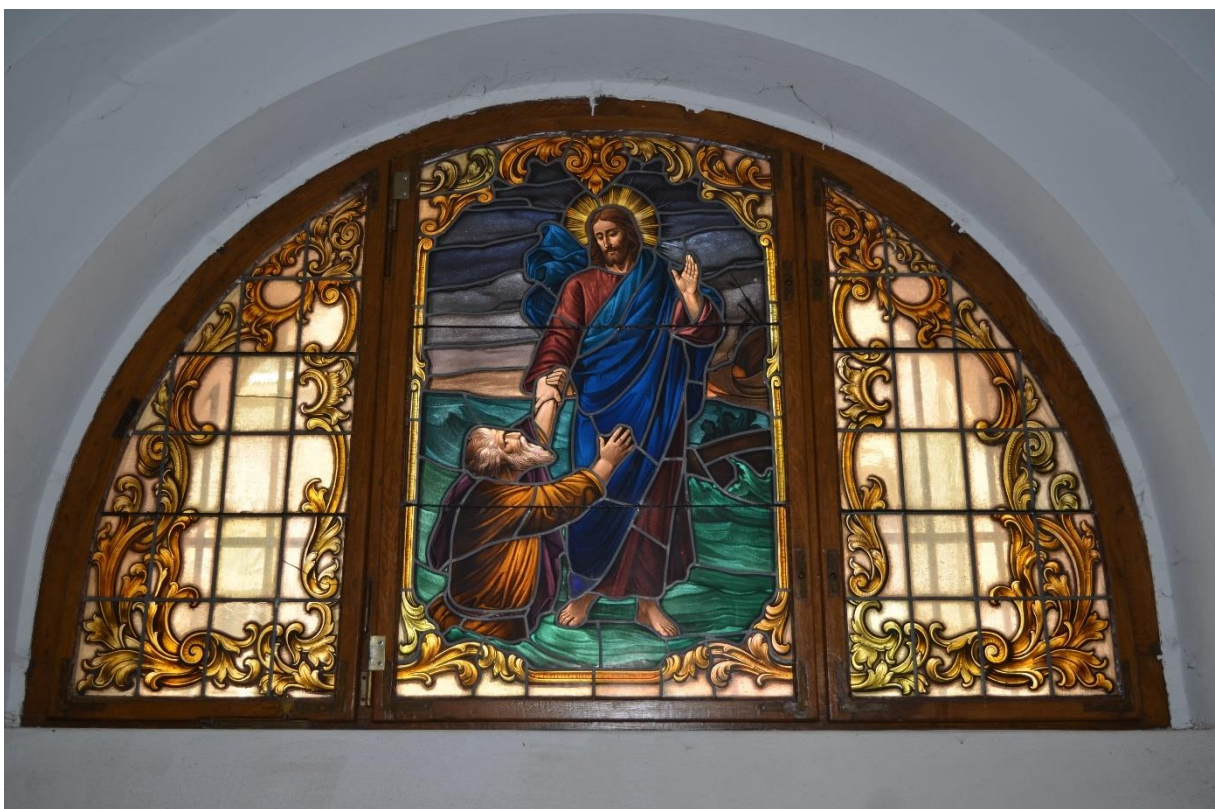
*Fot. 10 Okno witrażowe elewacji północnej od strony wnętrza.*

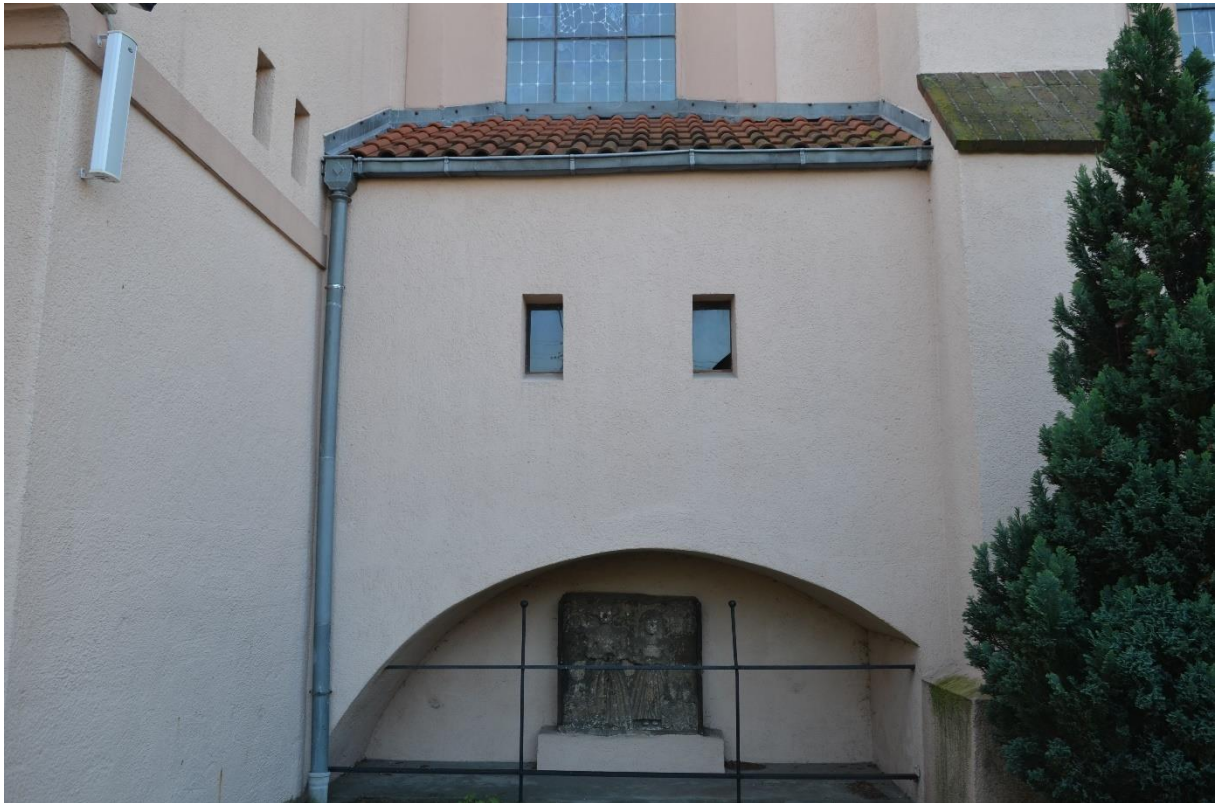
*Fot. 11 Drewniane, prostokątne okienka elewacji północnej.*

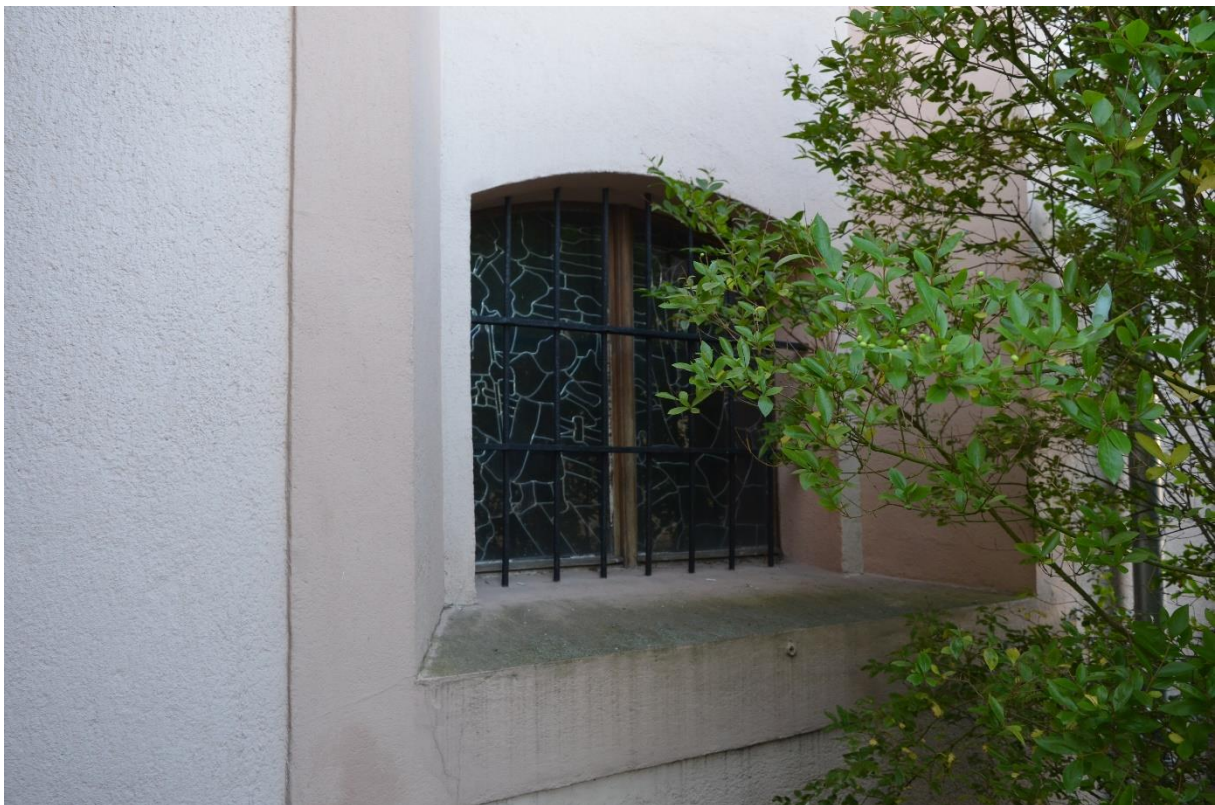
*Fot. 12 Dwudzielne okno wypełnione witrażami (elewacja północna).*

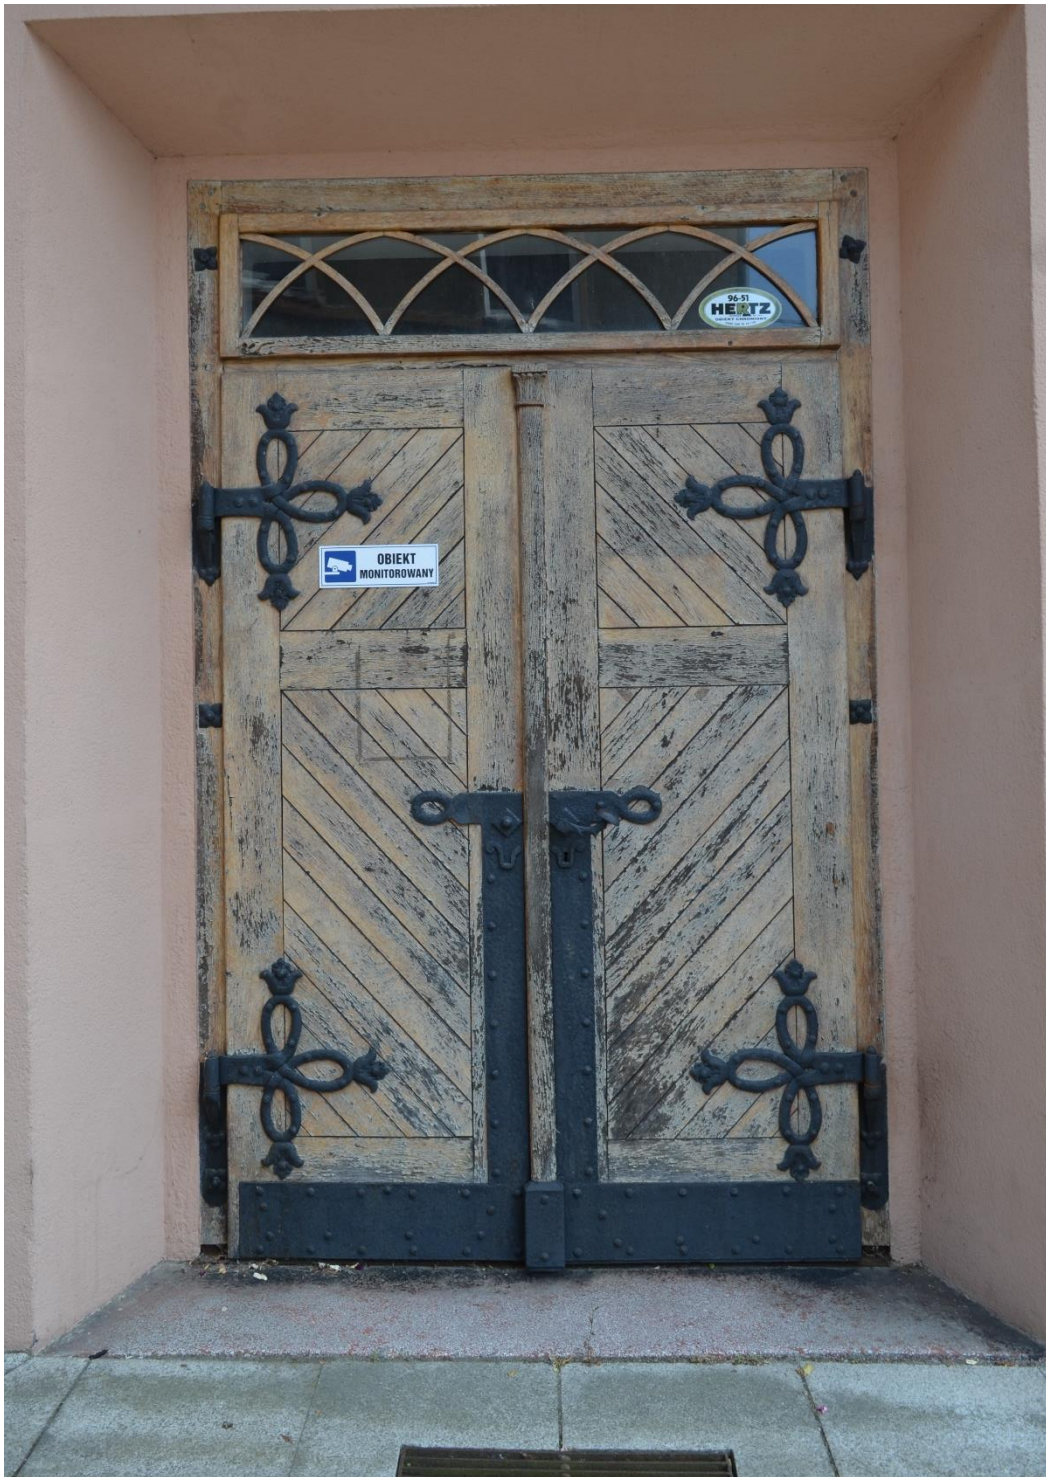
Stan zachowania stolarki drzwiowej elewacji północnej od strony wnętrza – dobry, choć wymagający działań estetyzujących – tj. oczyszczenia z zabrudzeń oraz śladów farby powstałych podczas wcześniejszych działań remontowych i niewłaściwego zabezpieczenia (podobnie stolarka okienna). Od strony zewnętrznej – stan stolarki pozwala na jej użytkowanie, jednak warstwy ochronno-malarskie są silnie złuszczone, przez to drewno niezabezpieczone, wystawione na działanie czynników atmosferycznych. Stolarka od strony południowej pozbawiona została w całości warstw malarskich – wymaga działań ochronno-estetyzujących (uzupełnienie drobnych ubytków, malowanie)..

*Fot. 13 Stolarka drzwiowa elewacji północnej.*
